**CAPITANERIA DI PORTO  
ROMA**

**DIFFIDA**

# RELITTO

## N. 15

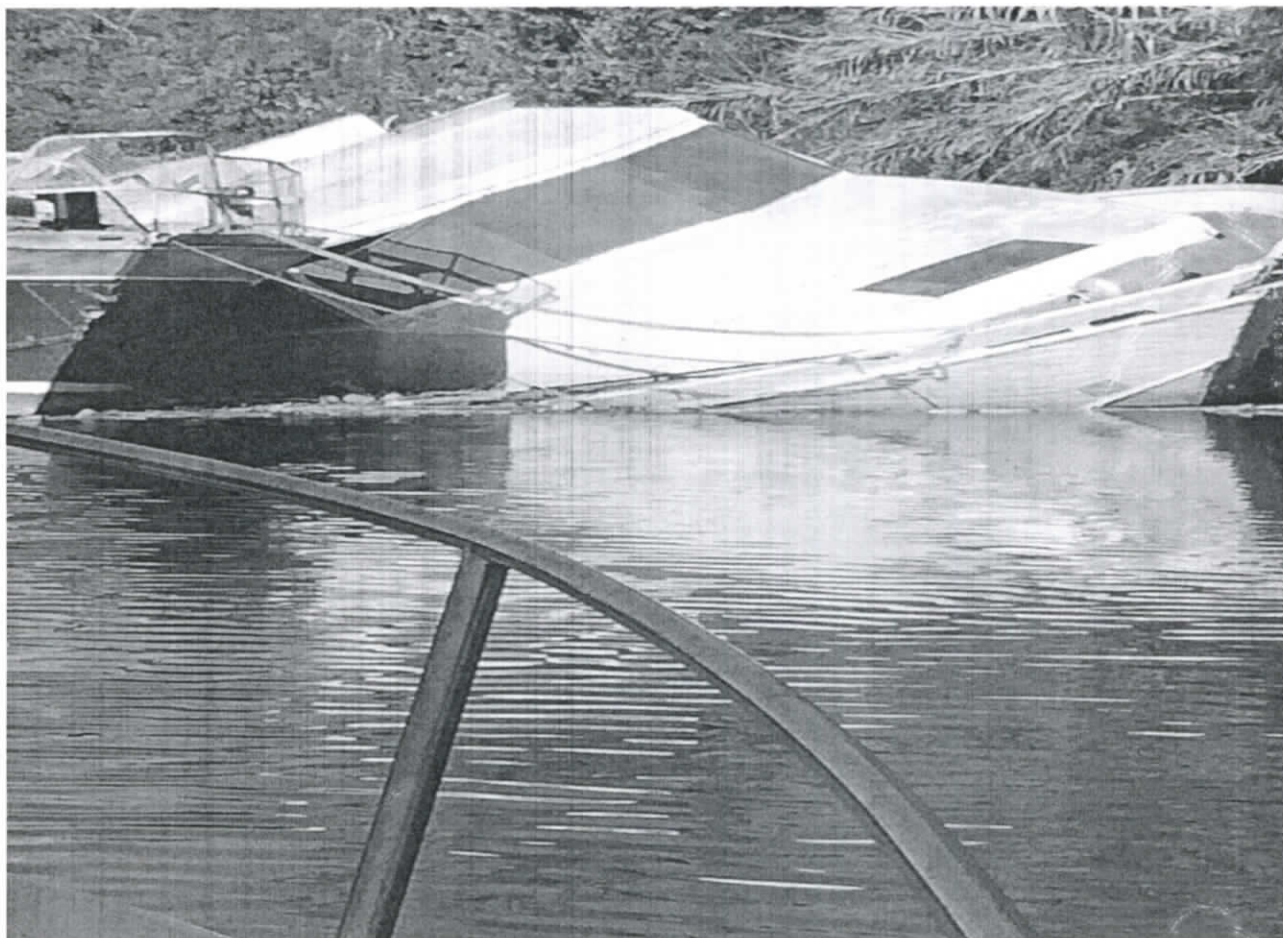
**Stato** SEMIAFFONDATA

**Situato** TRA PONTE DELL'AEREOPORTO E CAPO DUE RAMI  
DESTRA IDRAULICA

**Stato di pericolo** MEDIO

**Tipo** IMBARCAZIONE DA DIPORTO

**Materiale** VETRORESINA

**Dimensioni** Lung. 12 METRI Larg. 3.50 METRI

il/i proprietario/i e tutti gli aventi diritto, a qualunque titolo, a provvedere ad adottare ogni adeguata misura atta alla rimozione dello scafo e alla rimessa in pristino stato dell'area al momento occupata dallo stesso entro il termine di 30 (trenta) giorni dalla notifica della presente.
