CAPITANERIA DI PORTO

Sezione Tecnica/Sicurezza e Difesa Portuale

DIFFIDA

RELITTO

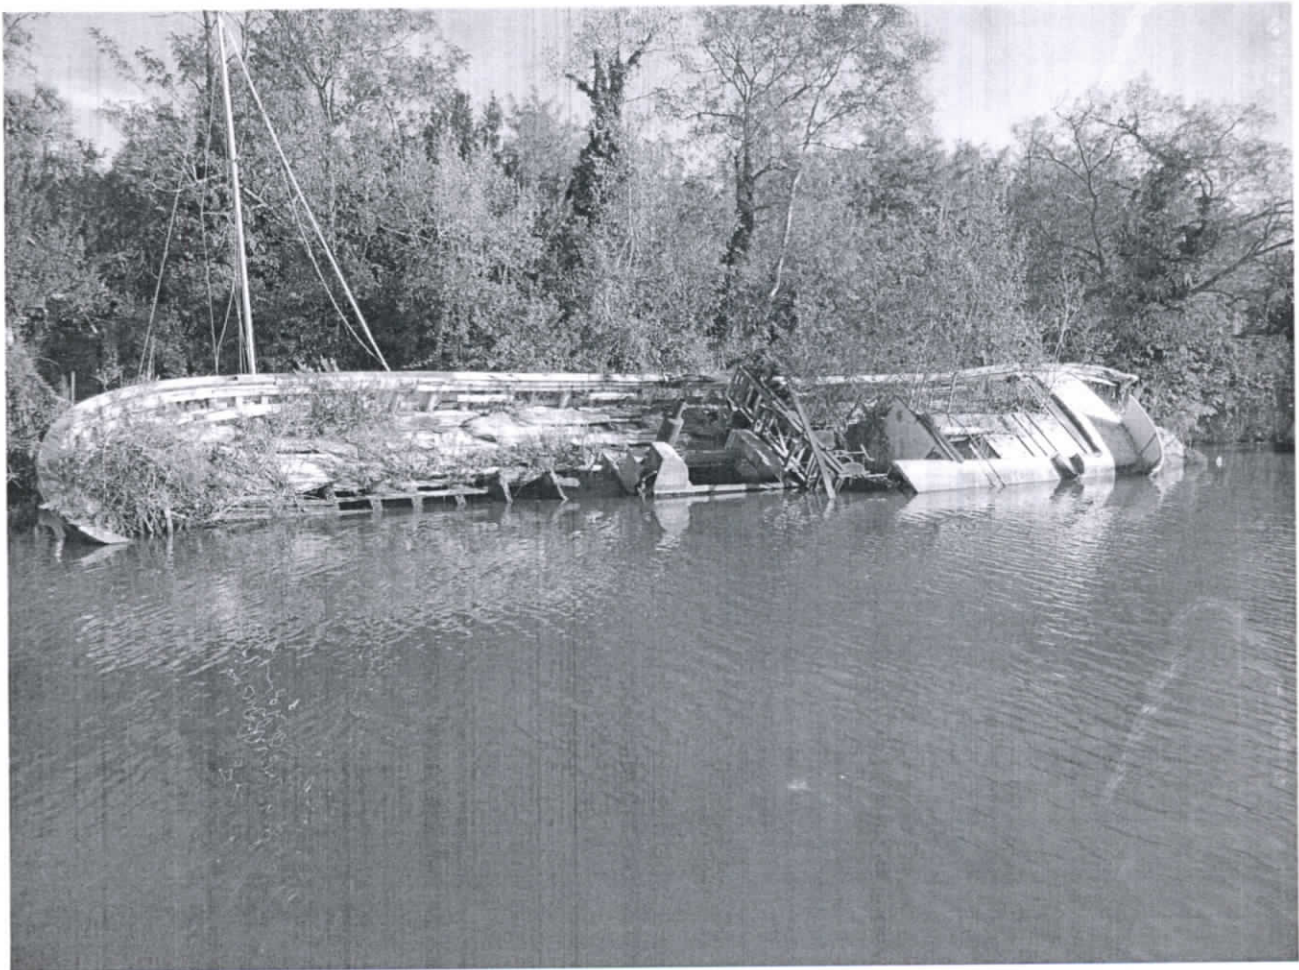
N. 11

Stato SEMIAFFONDATA

Situato TRA PONTE DELL'AEREOPORTO E CAPO DUE RAMI
DESTRA IDRAULICA

Stato di pericolo MEDIO

Tipo EX MOTOPESCA

Materiale LEGNO

Dimensioni Lung. 18 METRI Larg. 4 METRI

il/i proprietario/i e tutti gli aventi diritto, a qualunque titolo, a provvedere ad adottare ogni adeguata misura atta alla rimozione dello scafo e alla rimessa in pristino stato dell'area al momento occupata dallo stesso entro il termine di 30 (trenta) giorni dalla notifica della presente.
